3.2. ACTUACIONES

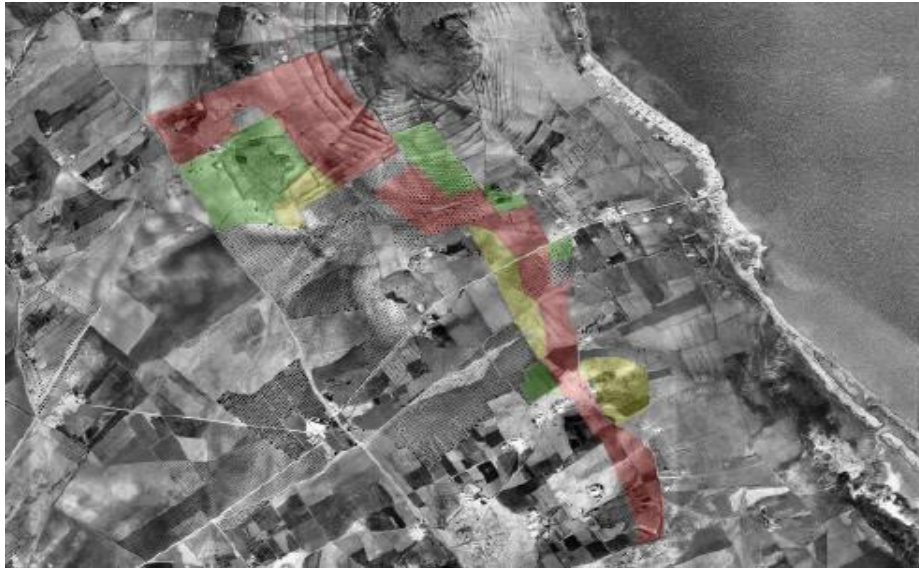
FIGURA 1: ORTOFOTO DE 1956 USAF DE LA ZONA DE ACTUACIÓN JUNTO AL CARMOLÍ

Ortofoto de 1956 USAF de la zona de actuación junto al Carmolí. En color se observa el ámbito de actuación de las ARN: rojo (zonas de prioridad alta), amarillo (zonas de prioridad media-alta), verde (zonas de prioridad media).

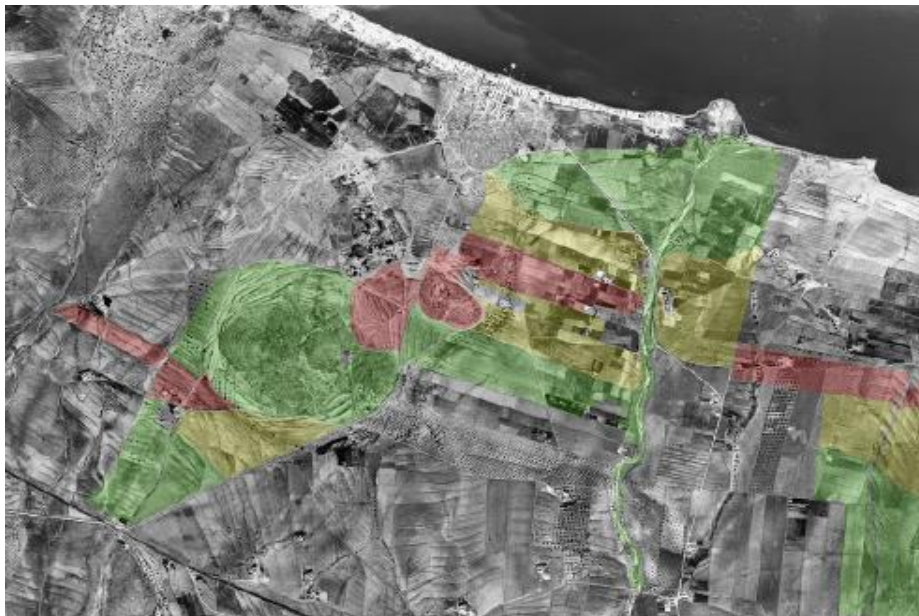
FIGURA 2: ORTOFOTO DE 1956 USAF DE LA ZONA DE ACTUACIÓN JUNTO A LOS NIETOS

Ortofoto de 1956 USAF de la zona de actuación junto a la rambla de La Carrasquilla y Los Nietos. En color se observa el ámbito de actuación de las ARN: rojo (zonas de prioridad alta), amarillo (zonas de prioridad media-alta), verde (zonas de prioridad media).

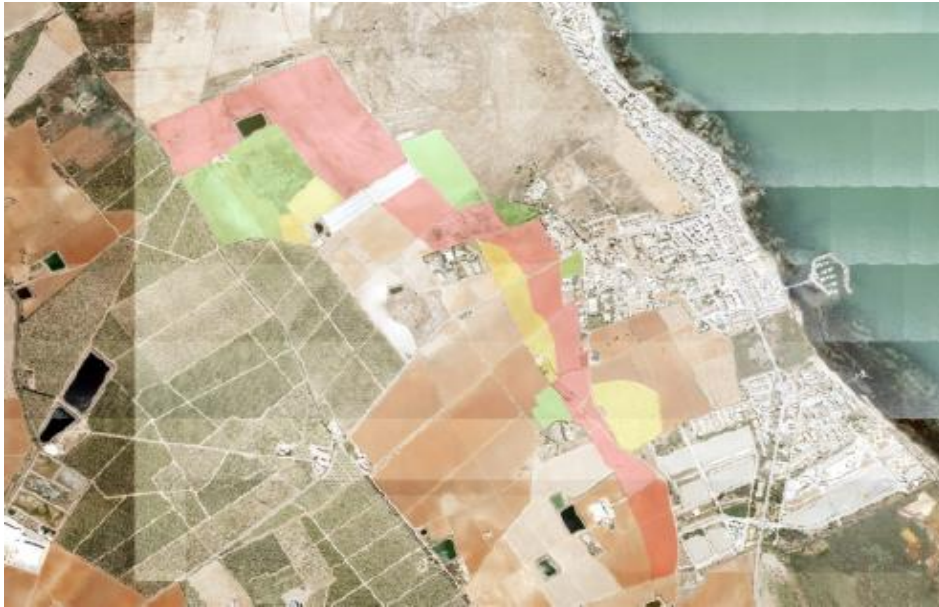
FIGURA 3: ORTOFOTO ACTUAL DE LA ZONA DEL CARMOLÍ

Ortofoto actual de la zona de El Carmolí. En color se observa el ámbito de actuación de las ARN: rojo (zonas de prioridad alta), amarillo (zonas de prioridad media-alta), verde (zonas de prioridad media).

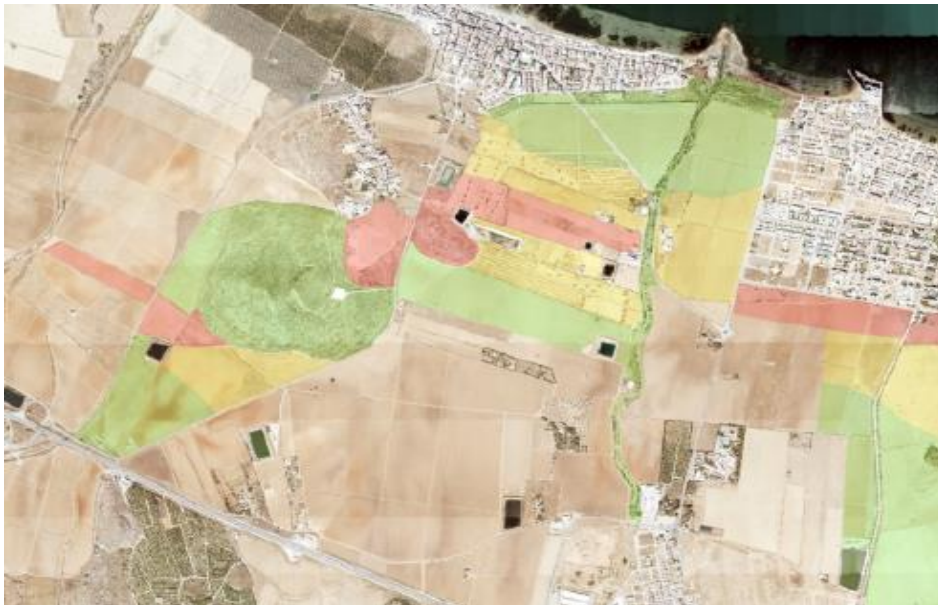
FIGURA 4: ORTOFOTO ACTUAL DE LA ZONA DE LOS NIETOS

Ortofoto actual de la zona de actuación junto a la rambla de La Carrasquilla y Los Nietos. En color se observa el ámbito de actuación de las ARN: rojo (zonas de prioridad alta), amarillo (zonas de prioridad media-alta), verde (zonas de prioridad media).

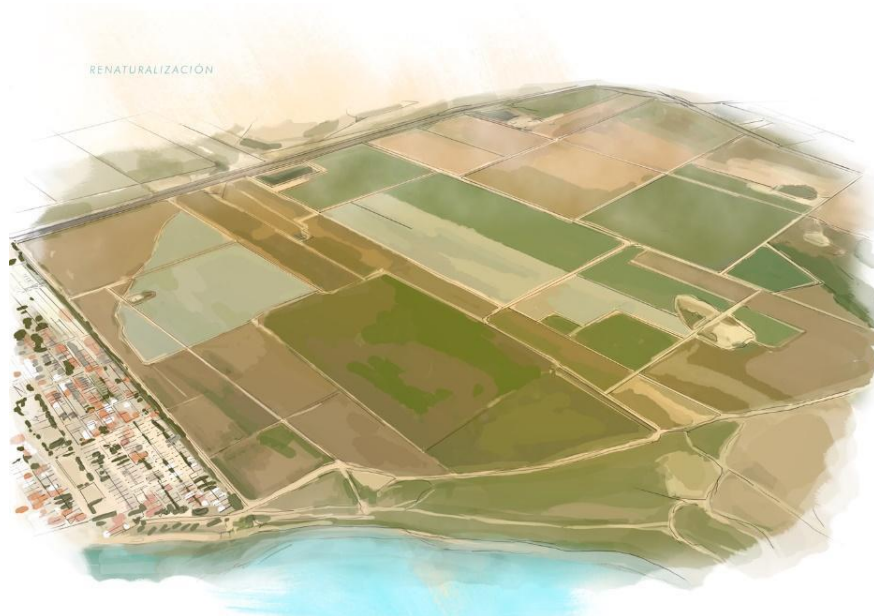
FIGURA 5: ILUSTRACIÓN DEL ESTADO ACTUAL DE LA ZONA DE ACTUACIÓN JUNTO A MAR DE CRISTAL

Ilustración del estado actual de la zona comprendida entre el camping Villas Caravanning, la autovía y Mar de Cristal. Terrenos agrícolas con pendiente continua y zanjas de drenaje hacia la laguna.

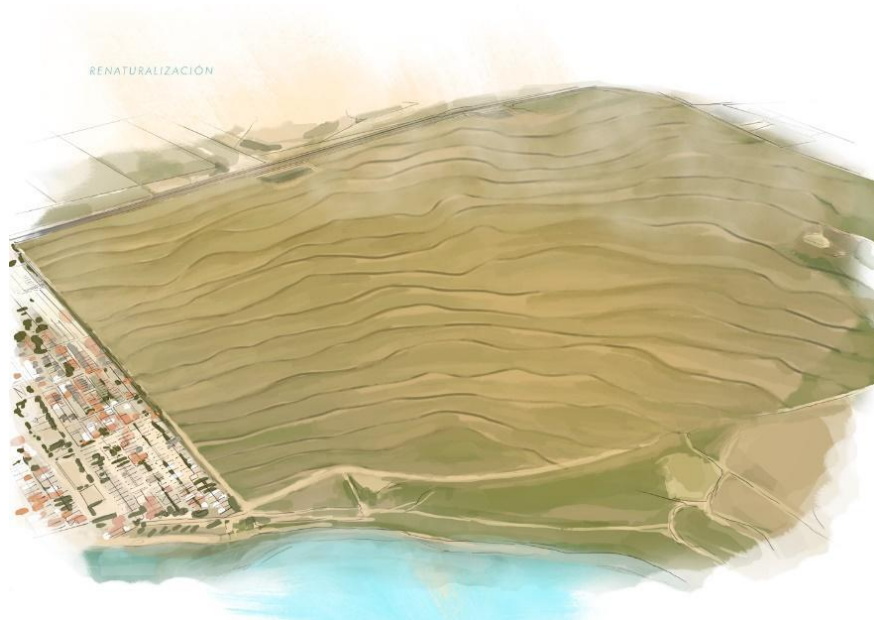
FIGURA 6: ILUSTRACIÓN DEL ESTADO DE LA ZONA JUNTO A MAR DE CRISTAL, TRAS ACTUACIONES DE RENATURALIZACIÓN

Ilustración de la propuesta. Modificación geomorfológica. Recuperación del aterrazado del terreno, mediante ribazos (taludes de tierras compactadas), pedrizas (escolleras o muros de piedra seca).

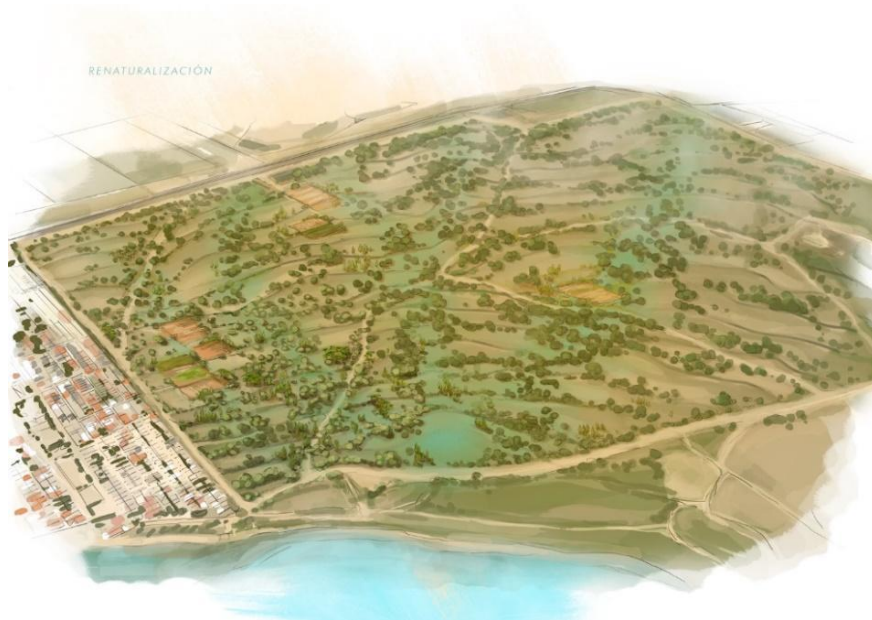
FIGURA 7: ILUSTRACIÓN DEL ESTADO FINAL PREVISTO PARA LA ZONA JUNTO A MAR DE CRISTAL

Ilustración de la propuesta. Red de caminos de uso público, reforestaciones y zonas de bosques de alimentos, nuevos cauces naturalizados.

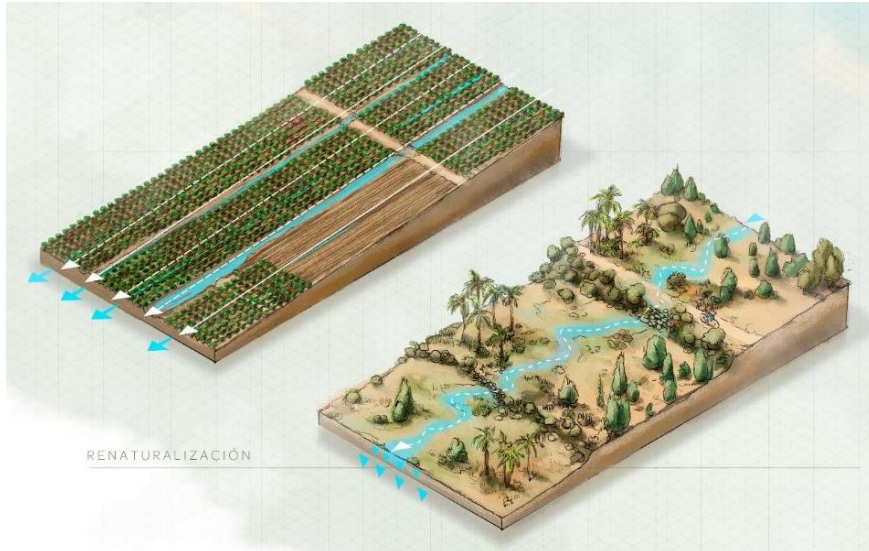
FIGURA 8: ILUSTRACIÓN COMPARATIVA DEL ESTADO ACTUAL Y ESPERADO

Ilustración de la propuesta. A la izquierda, el estado actual (roturaciones en sentido de la pendiente, escorrentía directa a través de zanjas de drenaje al Mar Menor). A la derecha, imagen de la propuesta, con el terreno aterrazado, la red de caminos, las reforestaciones, y los nuevos cauces naturalizados que permitirán laminación y desnitrificación de escorrentía, charcas temporales para fauna, retención por la vegetación, infiltración y evaporación.

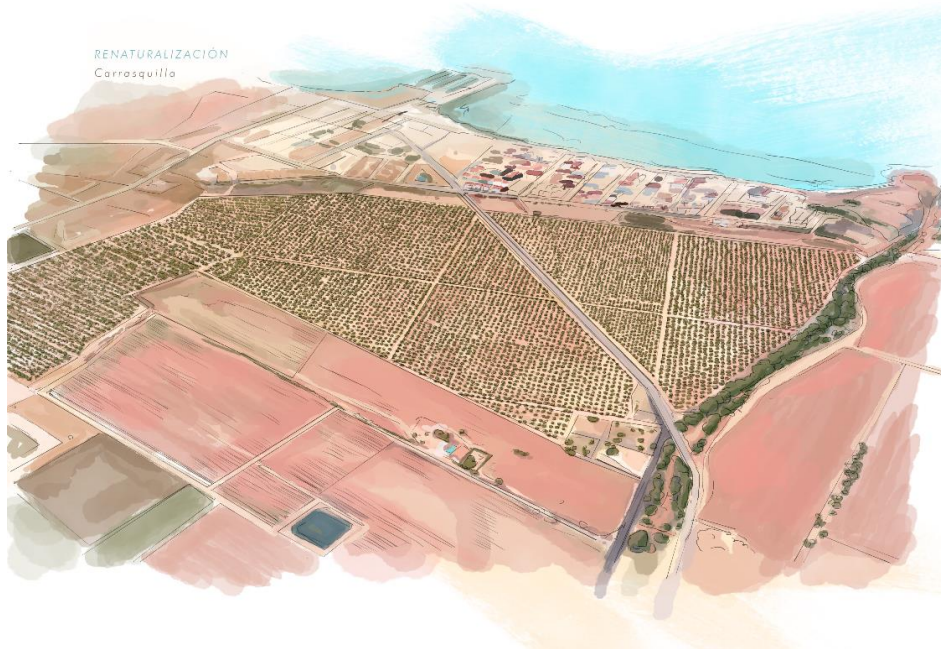
FIGURA 9: ZONA DE ACTUACIÓN EN LOS NIETOS Y RAMBLA DE LA CARRASQUILLA. ILUSTRACIÓN DE ESTADO ACTUAL

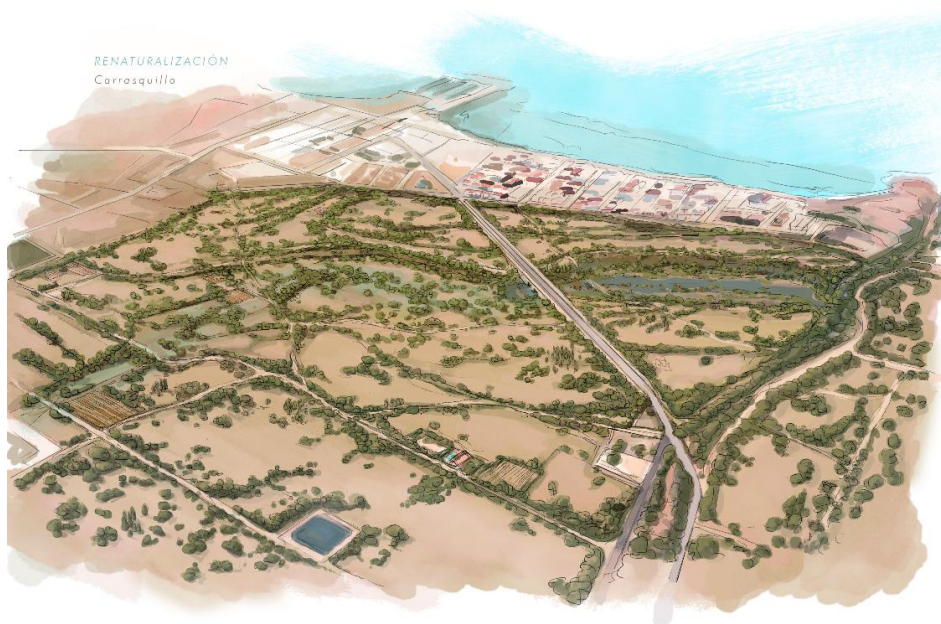
FIGURA 10: ZONA DE ACTUACIÓN EN LOS NIETOS Y RAMBLA DE LA CARRASQUILLA. ILUSTRACIÓN DE PROYECTO
